## Segundo informe de control social a la minería de arcilla a escala industrial en el norte del Cauca

### Seguimiento al manejo de pasivos ambientales

#### Comité por la Defensa del Territorio Afronortecaucano

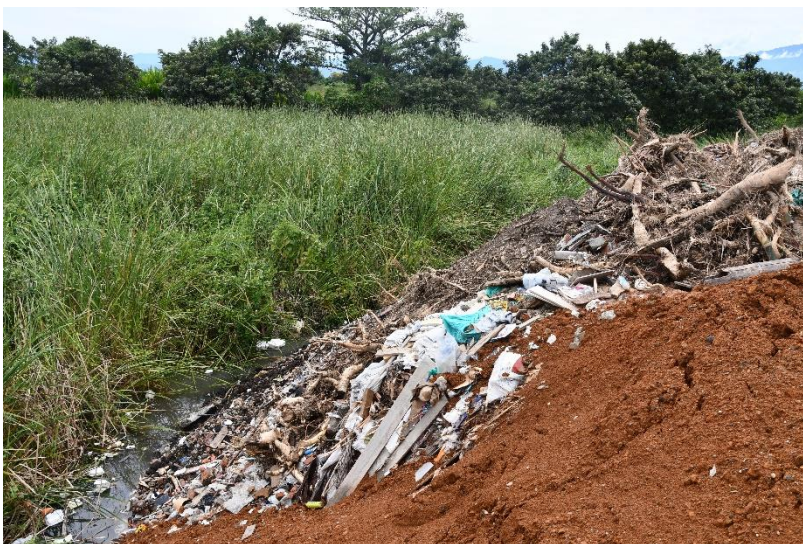
1. Primavera – Los Almendros (3.202176N -76.447633W). Las afectaciones persisten, son visibles los vertimiento de “basura” y escombros. En la parte superficial se está realizando relleno con tierra. La basura y demás desechos están quedando enterrados. Los riesgos para la salud ambiental y humana persisten, sin que se tomen medidas claras de prevención y corrección de los impactos ambientales. Hay que recordar que, en el radicado SGA-3467 del 6/04/2022, se denunció el vertimiento de pañitos húmedos, toallas higiénicas y pañales desechables, presuntamente de la Empresa Familia. Todos estos desechos fueron tapados con tierra en la parte superficial. Adicionalmente, se pudo evidenciar que en el sitio se están realizando construcciones de viviendas en las zonas rellenas.

**Foto 1. Relleno en el sector Primavera – Los Almendros  
Fuente: Comité de incidencia (2023)**

- a. Informar sobre las medidas tomadas en el sitio “Primavera – Los Almendros” donde se vertieron residuos sólidos como pañales desechables, toallas higiénicas y pañitos húmedos, presuntamente de la empresa Familia. De igual manera, informar sobre las medidas tomadas en los sitios: “Primavera – Asturias” y “Primavera – entrada Cabito”. Más allá de la solicitud al Instituto Geográfico Agustín Codazzi – IGAC, referente a conocer los propietarios o poseedores de los predios, se requiere conocer cuáles fueron las acciones de “individualización y procesos de medida preventiva respectivas”.

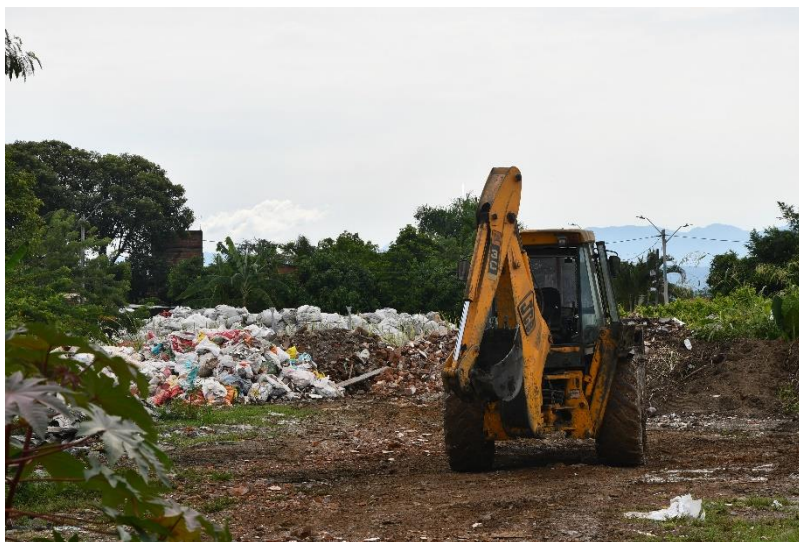
2. Primavera – Asturias (3.207749N -76.434420W). Continúa el vertimiento de escombros y desechos. Incluso se usa maquinaria para el relleno. No existen evidencias de medidas de control eficientes para prevenir y corregir el daño ambiental.

**Foto 1. Relleno de excavación con desechos y escombros, sector Primavera – Asturias**

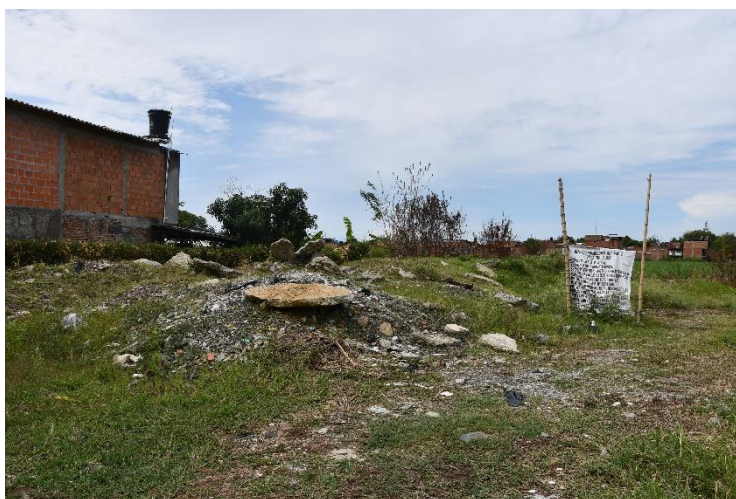
3. Vereda Cantarito sector La Escuela (200 m). Se pudo constatar que la medida preventiva surtió efecto. No hay evidencia de nuevos vertimientos y el sitio se encuentra en recuperación. No obstante, se insta a la Autoridad Ambiental a realizar seguimientos a fin de prevenir nuevas afectaciones.
4. Primavera – entrada Cabito (3.197008N -76.439374W). Se pudo constatar que el vertimiento de escombros y capas asfálticas se suspendió. Los vertimiento antiguos fueron tapados con tierra en la parte superficial. No obstante, el riesgo a que se reactive el vertimiento es latente.

**Foto 3. Sector Primavera – entrada Cabito, depósito de escombros**
