| | <b>CORPORACIÓN AUTÓNOMA REGIONAL<br/>DEL CAUCA – CRC</b><br><br><b>INFORME TÉCNICO<br/>PROTECCIÓN Y VIGILANCIA</b> | <b>CÓDIGO: FITPV-PDPA</b> |

**ASUNTO:** Informe Técnico en seguimiento a la Medida Preventiva legalizada mediante **Resolución 723 de 26 de mayo de 2022**, bajo expediente N° M.P. 015-2022, HENRY RODOLFO BARAHONA ESTUPIÑAN.

**REGISTRO FOTOGRÁFICO**

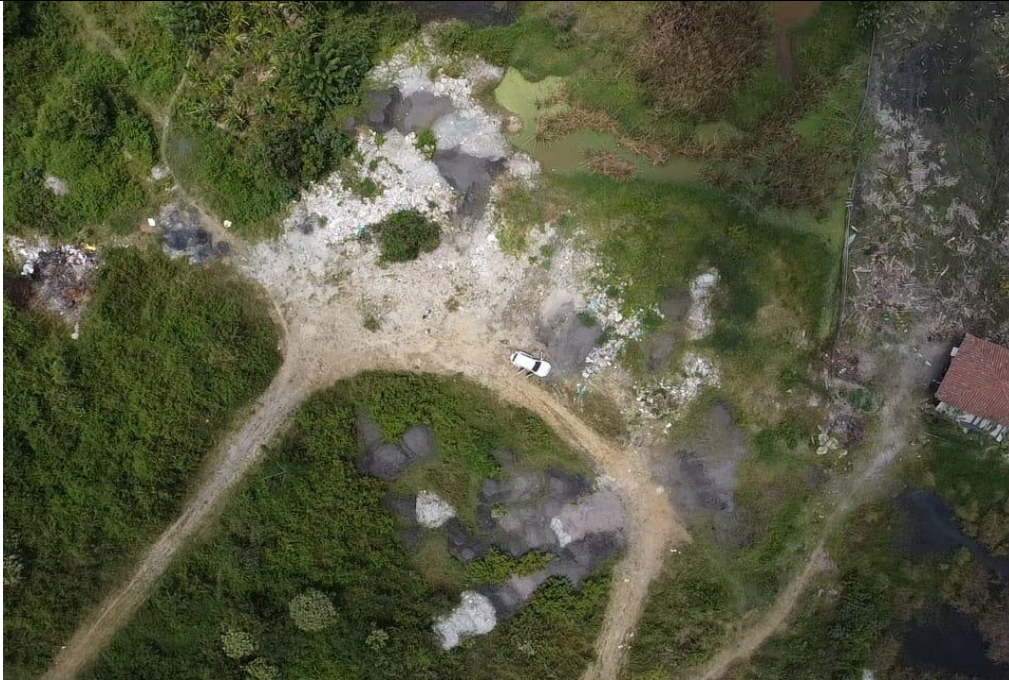
**Fotografía No: 1**

**Observación:** Predio del señor Henry Barahona, disposición inadecuado de RCD y otro tipo de residuos.

Finalmente, con fundamento en el presente informe, la **Medida Preventiva con Resolución 723 de 26 de mayo de 2022**, que fue impuesta al señor HENRY RODOLFO BARAHONA ESTUPIÑAN, identificado con Cédula de Ciudadanía N° 94.294.998, es de carácter preventivo y transitorio, y **DEBE MANTENERSE**, con el objetivo de cuidar, conservar y proteger los Recursos Naturales presentes en la zona, además, se deberá implementar acciones para la recuperación del área intervenida y afectada por actividades antrópicas.

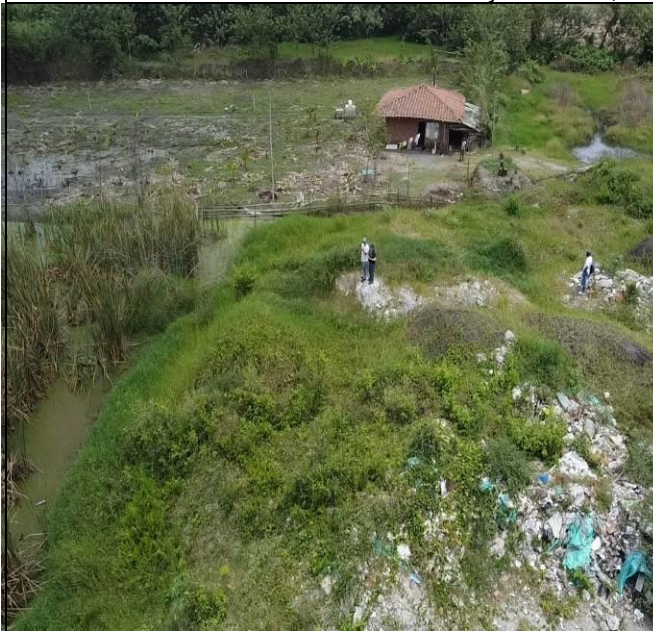
**Fotografía No: 3**

**Observación:** Predio del señor Henry Barahona, disposición inadecuado de RCD y otro tipo de residuos.

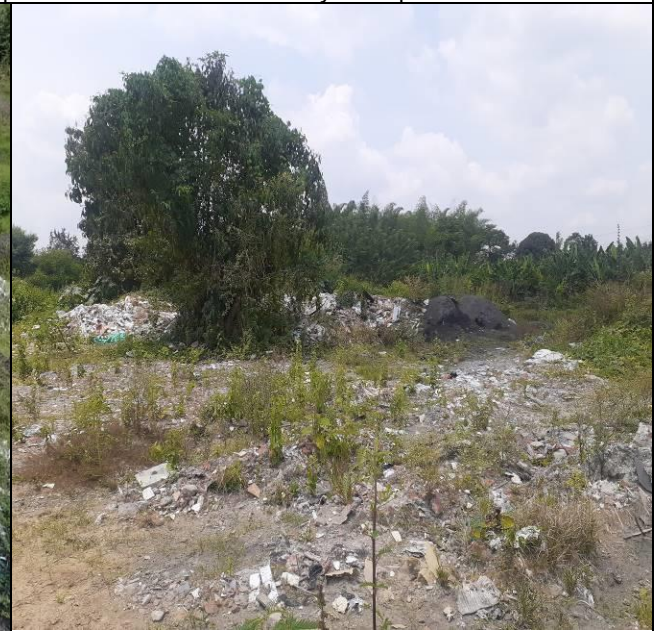
**Fotografía No: 4**

**Observación:** Predio del señor Henry Barahona, disposición inadecuado de RCD y otro tipo de residuos.
