## **Informe de control social a la minería de arcilla a escala industrial en el norte del Cauca**

### **Comité por la Defensa del Territorio Afronortecaucano**

**Referencia:** reporte de hallazgos sobre manejo de pasivos ambientales y cierre de excavaciones

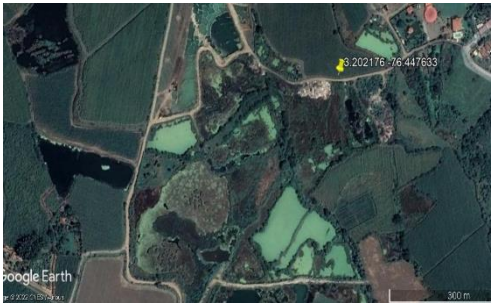
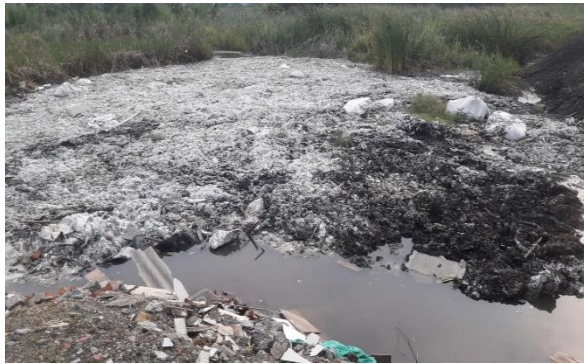
| Localización/coordenadas | Materiales relleno | Registro fotográfico |
|---|---|---|
| Primavera – Los Almendros<br>(3.202176N -76.447633W)<br> | Desechos de empresa Familia:<br>Pañitos húmedos<br>Pañales desechables<br><br>Plásticos<br>Icopores<br>Moviliarios<br>Escombros<br>Tejas de eternit<br>Carbonilla<br>Otros desechos ordinarios | |

- Llevar a cabo audiencias comunitarias para dar a conocer las sanciones respectivas y las acciones de restauración de las áreas afectadas por el manejo y cierre inadecuados, con especial énfasis en las medidas que se realizarán para el manejo y gestión de los vertimientos actuales de residuos peligrosos en Cantarito y en Primavera - los Almendros

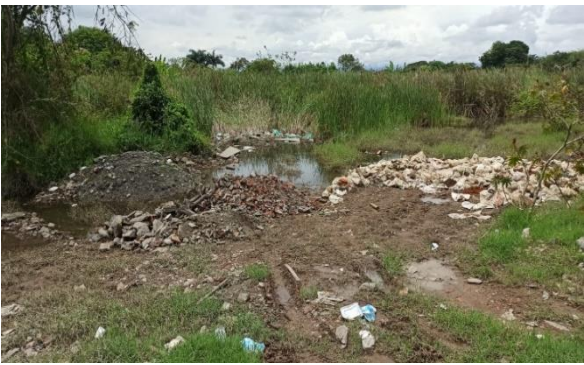
| Localización/coordenadas | Materiales relleno | Registro fotográfico |
|---|---|---|
| Primavera – Asturias<br>(3.207749N -76.434420W)<br> | Escombros<br>Capas asfálticas<br>Plásticos<br>Otros residuos ordinarios | |

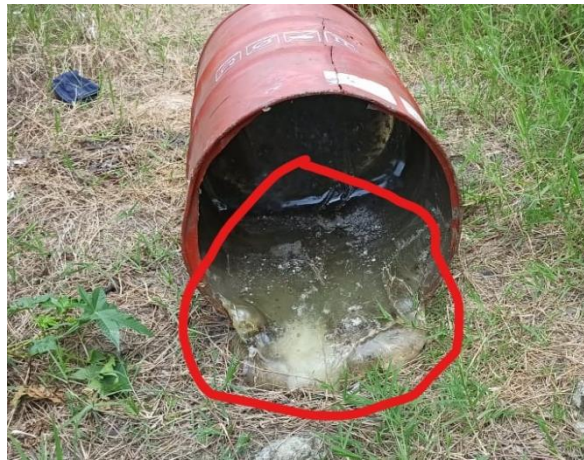
| Localización/coordenadas | Materiales relleno | Registro fotográfico |
|---|---|---|
| Vereda Cantarito sector La Escuela (200 m) | Residuos químicos<br>Escombros<br>Icopor<br>Plásticos<br>Moviliarios<br>Carbonilla<br>Otros desechos | |

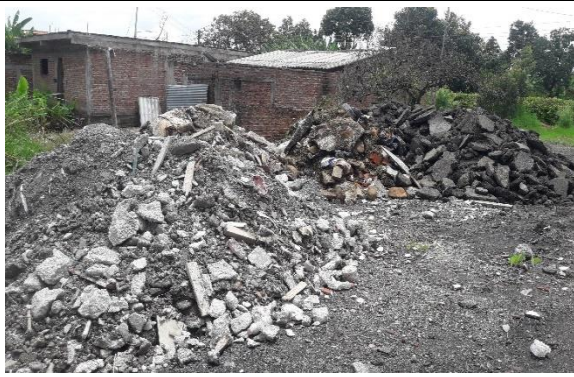
| <p>Primavera – entrada Cabito<br/>(3.197008N -76.439374W)</p> | <p>Escombros<br/>Capas asfálticas</p> | |

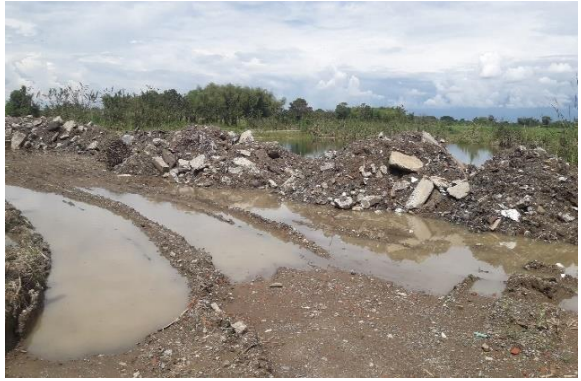
| <p>Agua Azul – Escombrera<br/>(3.182088N -76.436914W)</p> | <p>Escombros</p> | |

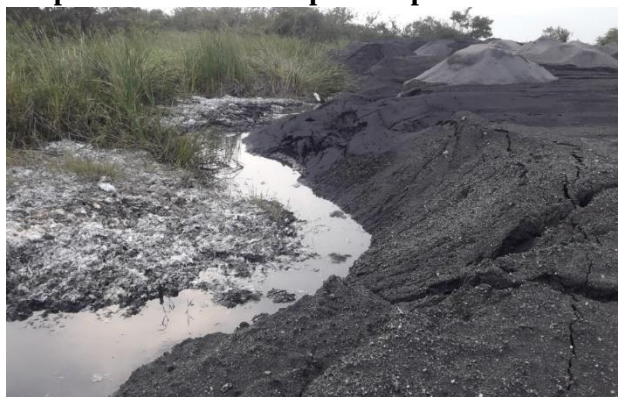
En general, los materiales usados para los rellenos son residuos como carbonilla y suelos de descarte, sobre todo en la parte superficial de las excavaciones. Sin embargo, en la parte subterránea de dichos rellenos, se encontraron residuos de construcción y demolición (RCD), entre éstos, capas asfálticas; y, lo más preocupante, desechos presuntamente de la empresa Familia, como pañales desechables y pañitos húmedos, otro materiales como icopores, plásticos de diferentes tipos, desechos de moviliarios (ver fotos 2 y 3), otros residuos ordinarios y desechos químicos como el ADVASTAB TM-691 compuesto de metilestano de éster, que se usa para recubrimientos y fabricación de tuberías PVC, que forma resinas, que está catalogado como residuo peligroso según los pictogramas y códigos de transporte de Naciones Unidas, y que requiere disposición final especial por ser potencialmente dañino para los recursos hidrobiológicos y la salud humana (ver foto 4 y 5).

**Foto 2. Materiales usados para el relleno de la parte superficial de las excavaciones**

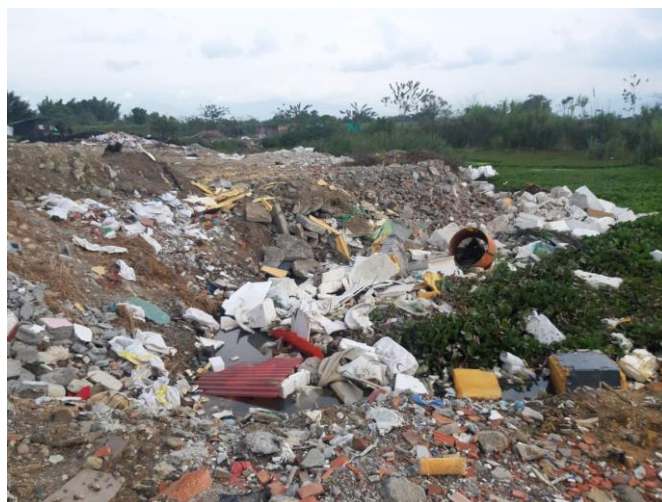
**Foto 3. Residuos de construcción, icopores y otros, usados para relleno en la parte subterránea**

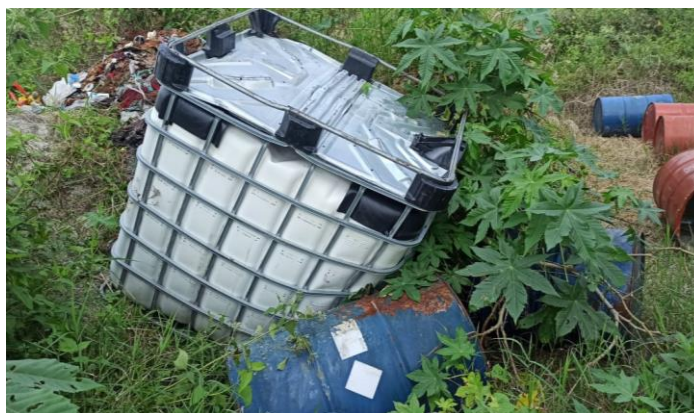
**Foto 5. Contenedores de residuos peligros a campo abierto en la excavaciones**

Los vertimientos de estos materiales constituyen una práctica inadecuada en el cierre de los sitios de extracción y en el manejo de los pasivos ambientales, pues sus características fisicoquímicas tienen el potencial de causar contaminación a las aguas subterráneas y los suelos, lo que a su vez reviste un grave riesgo para el medio ambiente y la salud pública de las comunidades que se surten de agua a través de pozos profundos. Estas formas de manejo medio ambiental precario pueden ocasionar problemas graves en el uso futuro de estos lugares, ya que algunos se están adecuando “para usos agrícolas y de infraestructura”, lo que llevará a riesgos adicionales por la contaminación de los suelos que luego puede bioacumularse en los productos agrícolas. Y también, por los hundimientos e inestabilidad de la infraestructura que posiblemente se construya en estos lugares. De manera particular, y según la ficha técnica del ADVASTAB TM-691, el compuesto lleva a la muerte de la vegetación y la biodiversidad asociada a los sitios, sobre todo de los peces. Frente a la salud humana, puede causar reacciones alérgicas en la piel, dañar la fertilidad o el feto y dañar los órganos internos a través de la exposición prolongada o repetida, especialmente el timo que es encargado de regular el sistemas inmunitario.

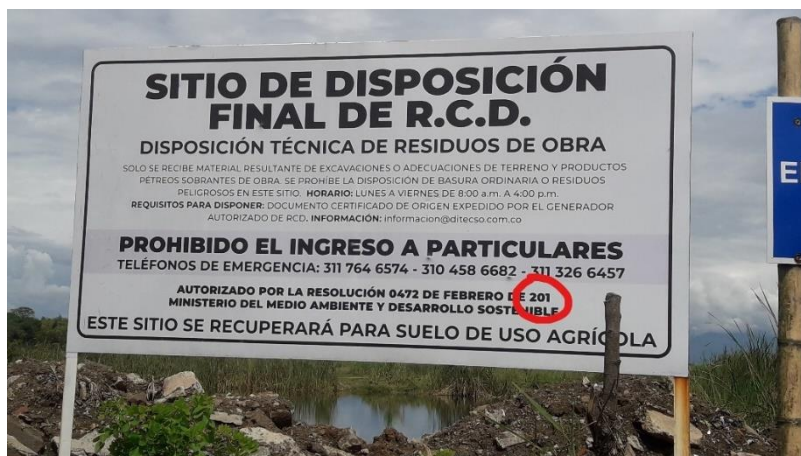
- Se encontró que en el sitio de disposición final de R.C.D localizado en el sector Agua Azul – Escombrera, existen irregularidades en el aviso, como por ejemplo, no se relaciona de manera completa el año en la que se emitió la resolución expedida por Min. Ambiente donde se autoriza dicho manejo (ver foto 6). Esto es una clara violación a la transparencia y vulnera el principio de calidad de la información, estipulado en la ley 1712 de 2014 (art.3), según el cual, *“toda la información de interés público que sea producida, gestionada y difundida por el sujeto obligado (incluyendo entidades públicas), deberá ser oportuna, objetiva, veraz, completa, reutilizable, procesable y estar disponible en formatos accesibles para los solicitantes e interesados en ella”*. Esta omisión dificulta el control ciudadano, en

#### Foto 6. Irregularidades en la señalización

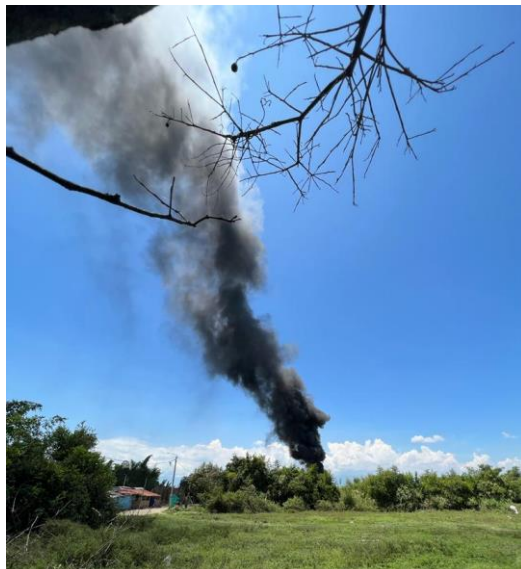
- Una situación que se evidencia con particular preocupación, es que el día domingo 13 de marzo, los responsables de este relleno en la vereda Cantarito, prendieron fuego a los residuos químicos y ardieron durante horas, presuntamente con el afán de eliminar cualquier evidencia del daño ambiental causado (ver foto 7). Este hecho obligó a la comunidad a salir de sus casas por los humos y vapores con olores fuertes y repugnantes que afectaron principalmente a ancianos, niños y niñas. Según la ficha técnica de este producto químico, no se recomienda la combustión como forma de disposición y tampoco la exposición a la luz solar directa, pues este compuesto reacciona a las altas temperaturas y su poder toxico dañino se incrementa.

**Foto 7. Quema de residuos químicos en la vereda Cantarito**
