**Asunto:** Respuesta a solicitud SDP-701-2023 (18-07-2023), por parte del COMITÉ POR LA DEFENSA DEL TERRITORIO AFRONORTECAUCANO.

**CORPORACIÓN AUTÓNOMA REGIONAL  
DEL CAUCA – CRC**  
**INFORME TÉCNICO  
PROTECCIÓN Y VIGILANCIA**

**ASUNTO:** Informe Técnico en seguimiento a la Medida Preventiva legalizada mediante **Resolución 723 de 26 de mayo de 2022**, bajo expediente N° M.P. 015-2022, HENRY RODOLFO BARAHONA ESTUPIÑAN.

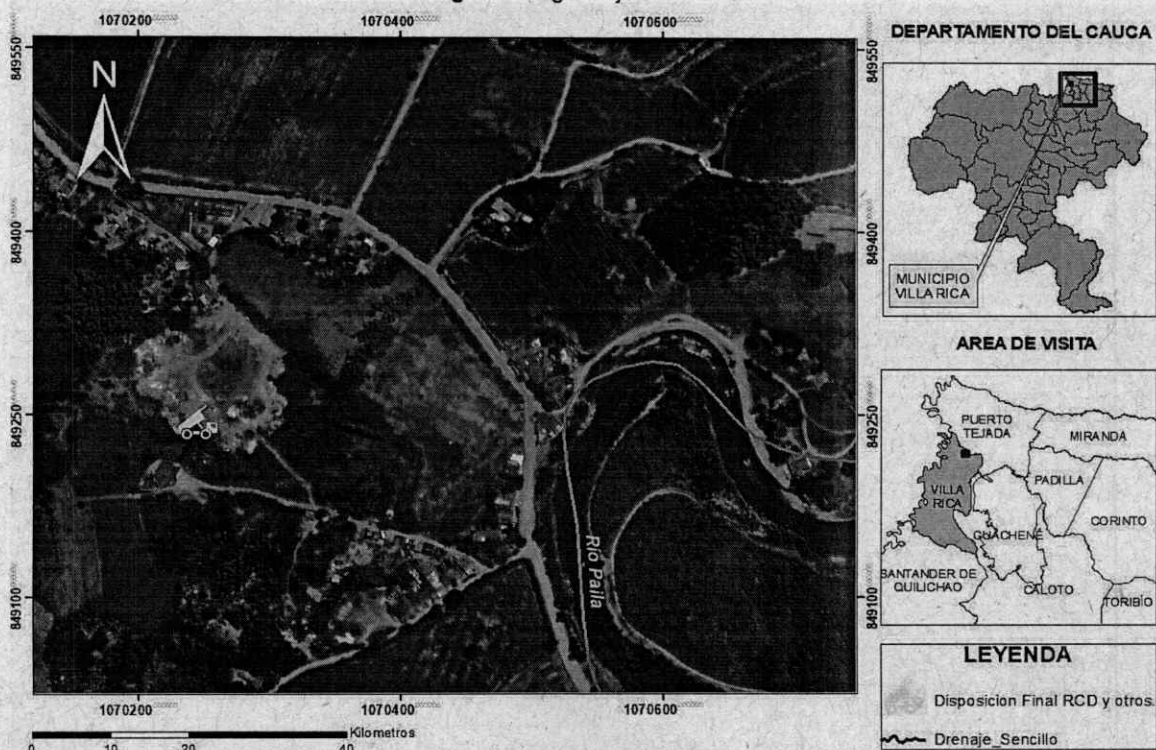
**Imagen 1: Lugar objeto de la visita.**

A continuación, se presenta imagen satelital del predio visitado, ubicado en la vereda Cantarito, área rural del Municipio de Villa Rica, Departamento del Cauca.

Para el presente informe, se realiza referencia del punto localizado en la imagen 1 y la descripción del mismo, en la siguiente tabla:

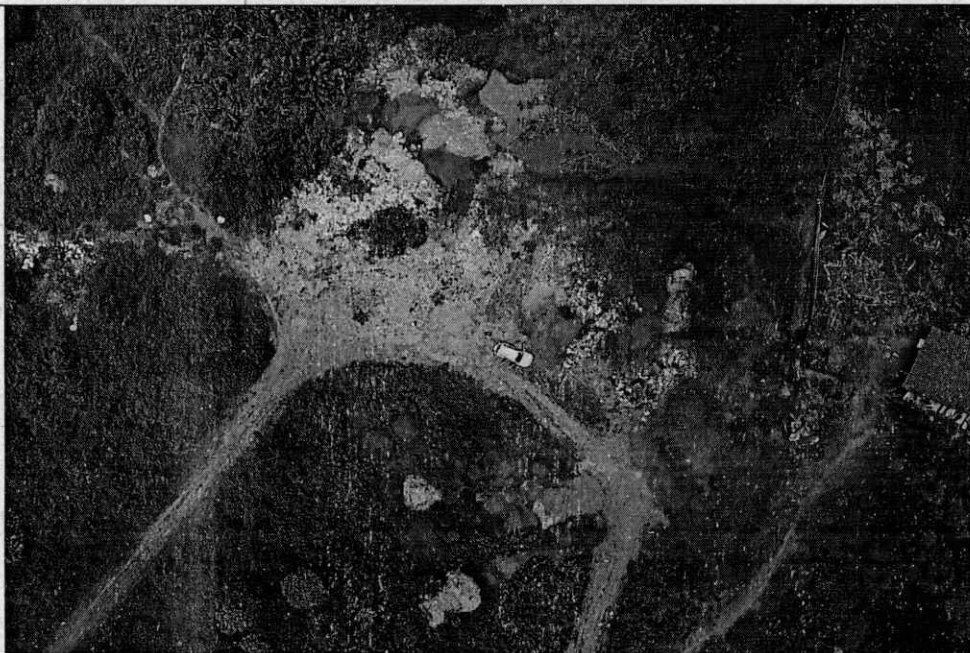
**Fotografía No: 1**

**Observación:** Predio del señor Henry Barahona, disposición inadecuado de RCD y otro tipo de residuos.

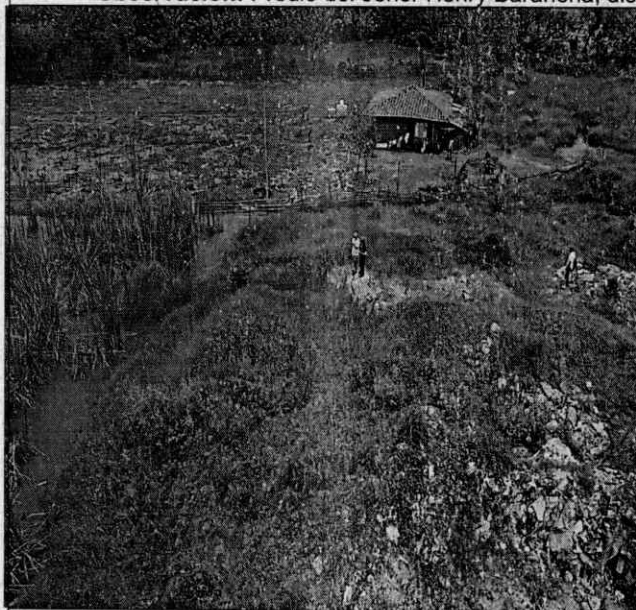
**Fotografía No: 3**

**Observación:** Predio del señor Henry Barahona, disposición inadecuado de RCD y otro tipo de residuos.

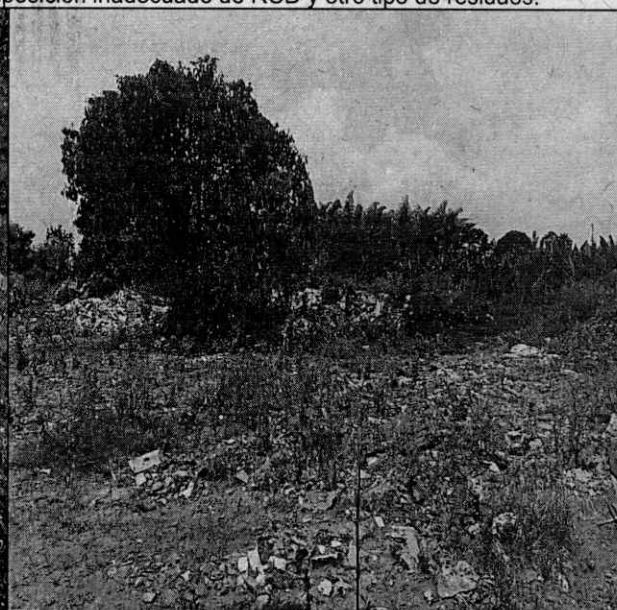
**Fotografía No: 4**

**Observación:** Predio del señor Henry Barahona, disposición inadecuado de RCD y otro tipo de residuos.
